# 地盤調査報告書

下大久保分譲

株式会社Make it

株式会社アートフォースジャパン

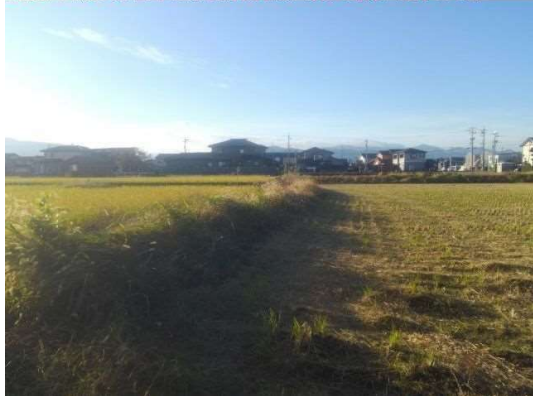
調査-31

東側高低差1

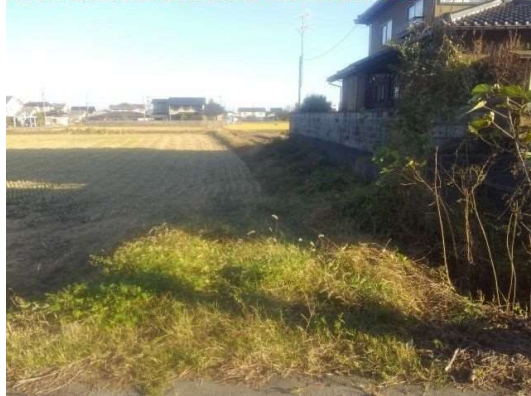
調査-32

東側高低差2

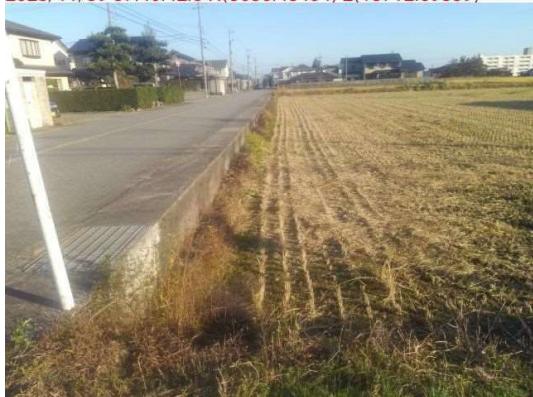
調査-33

西側高低差1

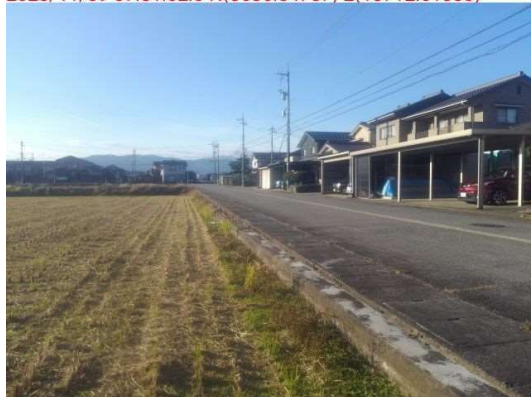
調査-34

西側高低差2

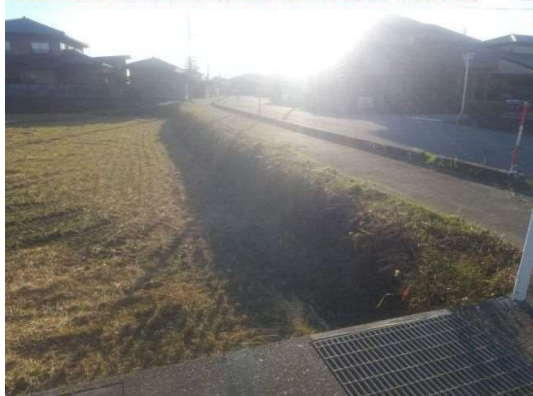
調査-35

南側高低差1

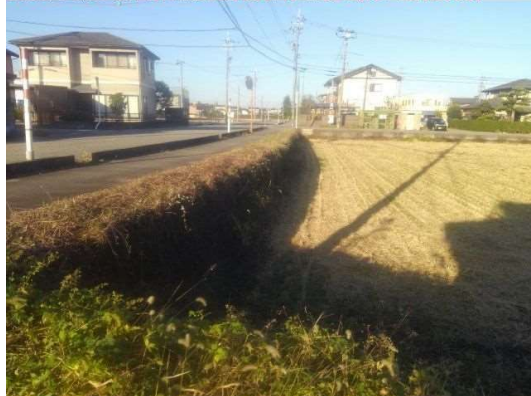
調査-36

南側高低差2
